Sobre o pedido de informações, enviamos em anexo o laudo de vistoria elaborado pelo corpo técnico do Município, referente à situação atual da ponte sobre o Rio Cadeia em Capela do Rosário.

### LAUDO DE VISTORIA DE OBRA

OBRA: Ponte sobre Rio Cadeia em Capela do Rosário

Número: 2403-2025

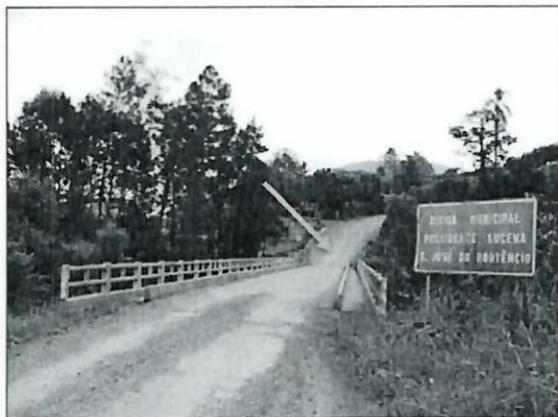
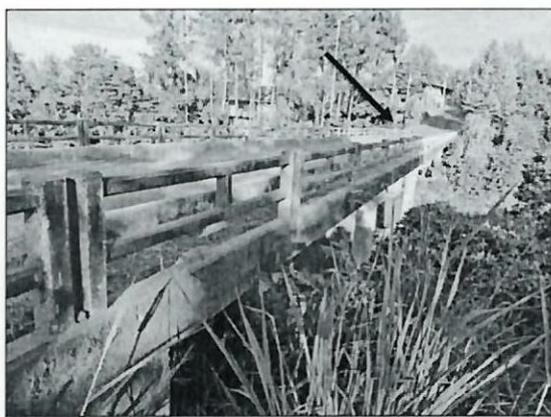
Foto 1 e 2 – Situação Atual da Ponte

- A ponte está segura para uso;
- Documento comprobatório com foto anexada;
- Verificado a resistência dos materiais, as condições das fundações e a integridade de pilares e vigas.

A cabeceira da ponte, do lado da cidade de São José do Hortêncio, é responsável por transmitir as cargas da ponte para o solo de forma segura e eficiente. Além disso, ela também é responsável por absorver os impactos e movimentos causados pelo tráfego de veículos, garantindo a estabilidade e durabilidade da estrutura.

Uma cabeceira de ponte é essencial para evitar problemas como afundamentos, deslocamentos e fissuras na estrutura da ponte. Ela deve ser capaz de suportar as cargas estáticas e dinâmicas provenientes do tráfego de veículos, bem como as variações de temperatura e umidade do ambiente, onde a água que corre próximo a cabeceira (seta na foto), não danificou a estrutura, correndo de forma natural, da rua logo acima asfaltada, causando um desconforto visual, dando a impressão de problemas in loco.

Tendo em vista as condições expostas anteriormente recomenda-se a passagem de veículos com até 24 tf de peso bruto total e que, ao sinal de quaisquer deformações/patologias adicionais, seja feito o contato imediato a prefeitura.
